# 航天基地陕西兴博实业有限公司曲太改扩建项目 南伍村处工地“7·20”高处坠落一般事故调查报告

2024年7月20日18时许，包茂高速（曲江至太乙宫）改扩建项目南伍村处工地，一名工人在临建搅拌站顶部钢屋面进行拆除作业时，不慎从钢桁架上掉落地面，后经抢救无效死亡，造成直接经济损失约170万元。

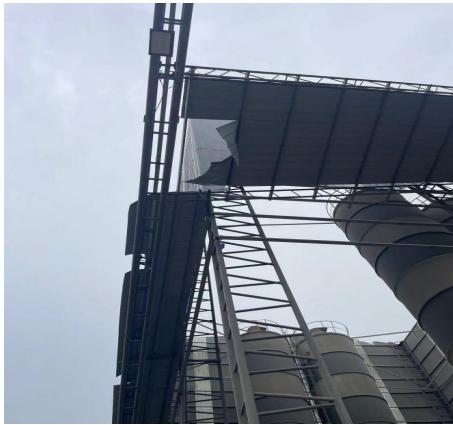
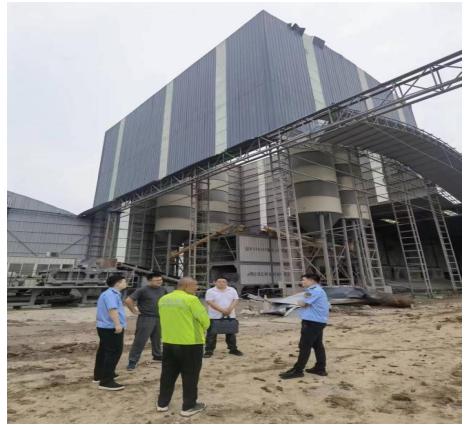
事故现场位于位于航天基地东长安街与包茂高速十字

以东 200 米施工现场曲太改扩建项目南伍村处工地，该工地为稳定土搅拌站临时设备及临建设施，临建设施主要为钢结构桁架建筑，主要设施包括水泥及掺料储料罐，搅拌控制楼，骨料原材料存放区，原材料二次传送设备等。

李\*富，高空作业漠视现场存在的危险因素，作业过程中未正确使用安全带，私自解开安全带发生坠落，是造成事故发生的直接原因。

兴博实业聘用无高空作业证件的工人进行高空作业，施工现场无持有资质的安全管理人员，是造成事故发生的间接原因和重要原因。

陕西兴博实业有限公司要深刻汲取事故教训，全面落实安全生产主体责任。建立健全安全生产责任制及安全管理规章制度，要求安全管理人员全面履行安全管理职责；加强对从业人员的安全教育培训，切实提高现场管理人员和作业人员安全意识和自我防范能力；严格按照国家有关规定经专门的安全作业培训，取得相应资格，方可上岗作业，防止此类事故再次发生。
